令和元年 台風 19 号被災者支援建築・住宅相談実施要領

【発災後の対応から復旧に向けたアドバイス編】

長野県建築相談連絡会
長野県災害支援建築団体連絡会

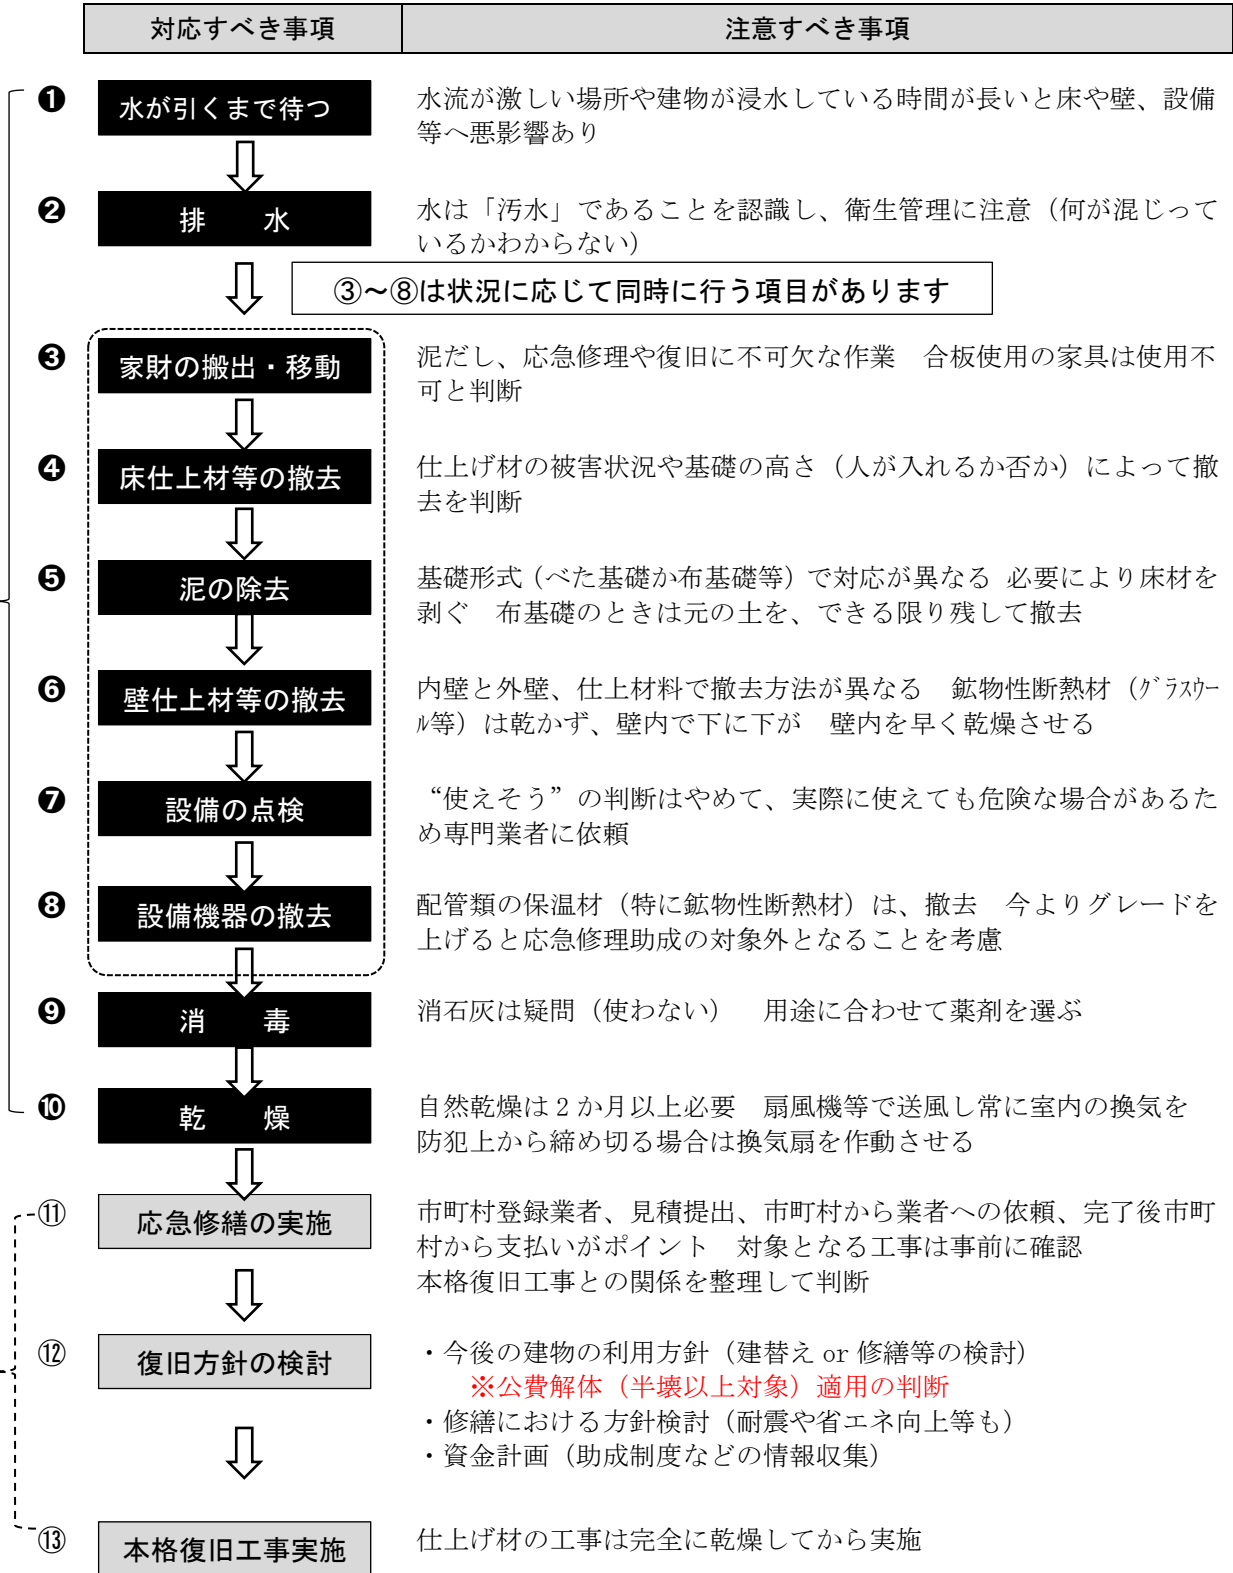
水害の中でも、「浸水被害」における発災後から復旧までの大まかな流れを示します。短期的な応急修理までの作業と、その後本格復旧までの検討過程の注意点を示しています。

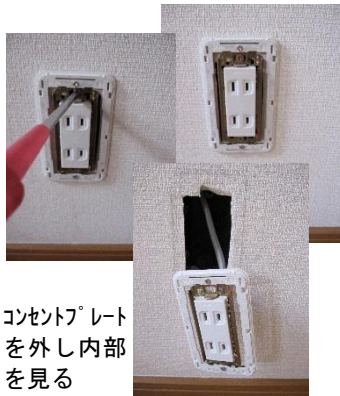
<p>コンセントプレートを外し内部を見る</p>

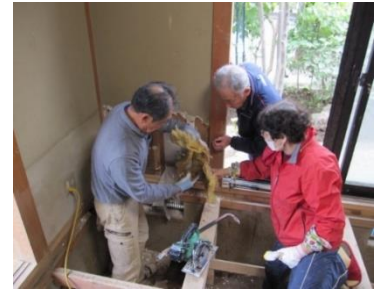
【浸水後 2 週間後の外壁の状況を確認】

10月27日（日）須坂市住宅相談において現地調査要望があった住宅の外壁内部の確認状況

浸水から2週間が経過して、表面は乾いていても内部の断熱材（グラスウール）は、水を含んで、まったく乾いていない状況が確認できた。また、内壁の石膏ボードも石膏部分が湿っていて、乾燥には長い時間がかかる可能性がある。

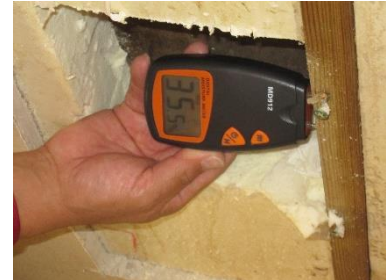
【浸水後 1 か月後の外壁の状況を確認】

11月18日（月）中野市住宅相談において現地調査要望のあった外壁内部を確認

通気工法の断熱材下地の合板の含水率は35%で、まだ湿っている状態であった。

なお、床の根太材等の含水率は13%程度となっていて、開放状態であったことから乾燥が進んでいた。

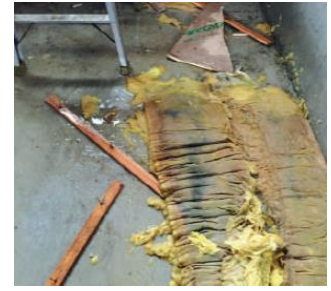
グラスウール系の断熱材は乾燥しない。毛管現象で水位以上に浸透している。また、グラスウール等の断熱材は、下部に水を含んで重くなり、壁内部の下にずれ下がってしまう。

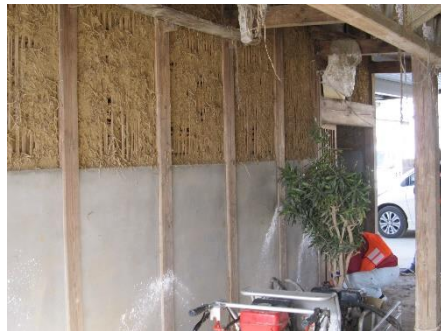
土塗り壁は、塗り土だけの仕上げの場合は、浸水により土が流れ落ちている下部モルタル仕上げは脱落はない

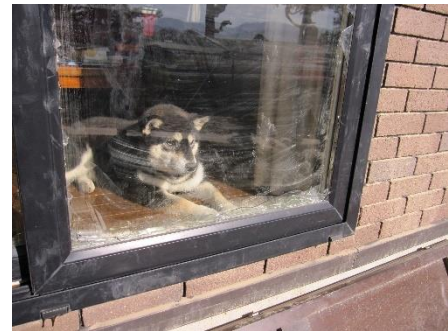
アルミサッシの枠は損傷していないが、ガラスは水流によって流れてきた物の衝撃で割れてしまうことがある。

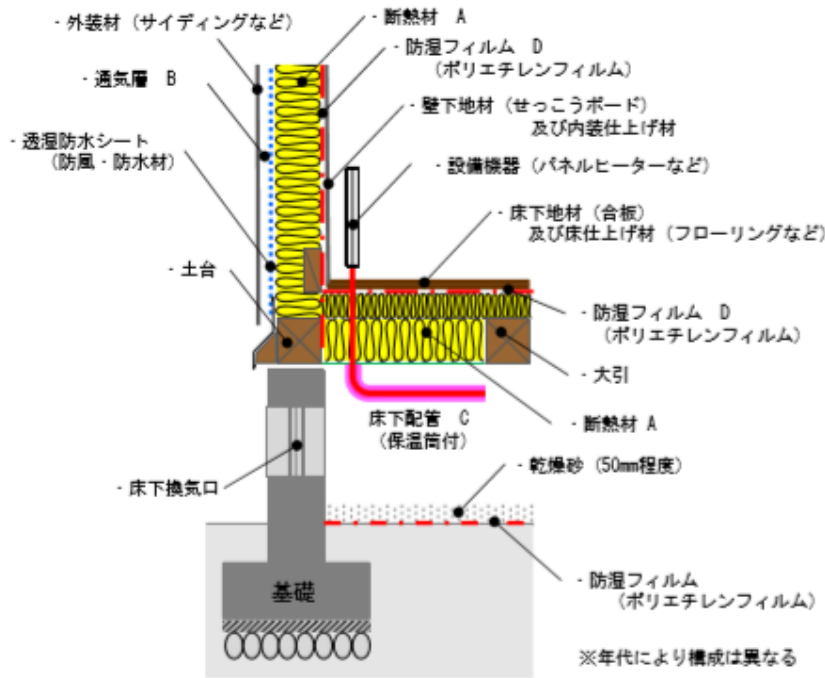
【通気工法の例（地方独立行政法人北海道立総合研究機構建築研究本部の資料から）】

- A. 壁や床に断熱材が入っている。
- B. 外壁と構造体の間に通気層がある。
- C. 床下の設備配管が断熱材で保温されている。
- D. 断熱材の室内側に防湿フィルムが設置されている。

※年代により構成は異なる

浸水した外壁に施工されている断熱材を復旧する場合に、より高性能な断熱材を選定することをお勧めします。注意しなければならないのは、壁に隙間を設けて軒等まで空気を通して「通気工法」の場合があります。空気の通り道をふさいでしまう復旧は、断熱効果を低下させ、壁内に結露を生じさせるなどの悪影響があります。壁の工法がどのようなものかを建築士などの専門家に図面や現場確認をもとに確認してもらってください。具体的な検討方法は、「本格復旧に向けた方針の検討」の項に掲載しています。

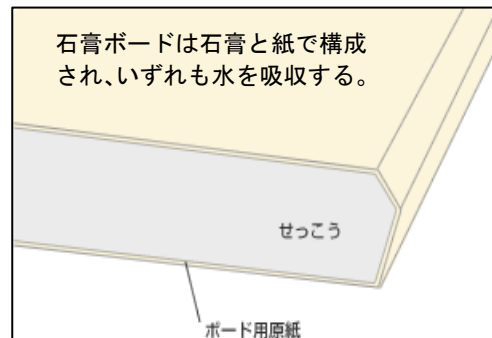
コンセントプレートをはずすと仕上げ材料の湿り具合などがわかる。

- ① 一般的には断熱材は入っていない壁です。内壁は石膏ボードにクロス貼りの場合が多いため、石膏ボードをすべて撤去します。クロス貼りの場合は石膏ボードの下地であるか否かは、図面があれば図面で、なければコンセントのプレートを外すとわかり、乾燥状態もある程度わかります。
- ② 石膏ボードは、内部の石膏と表面の紙で構成されています。石膏自体は水を吸いなかなか乾燥しません。表目の紙が乾いていても中は湿気を含んでいます。室内側は、冬でも暖かいために、紙にカビが生えやすくなっています。
- ③ また、鉄筋コンクリート構造の仕上げ材として石膏ボードを用いている場合は、コンクリート面にGLボンド（石膏系接着剤）を用いて張り付けています。浸水すると、このボンド部分に隙間（写真参照）に水がたまり、接着剤自体も水を含むことから、一層乾燥が遅くなり、特にボンド部分からカビが発生します。撤去することが望ましいのですが、場所によって支障がなければ、完全に乾燥したのちに塗装等を行うことをお勧めします。

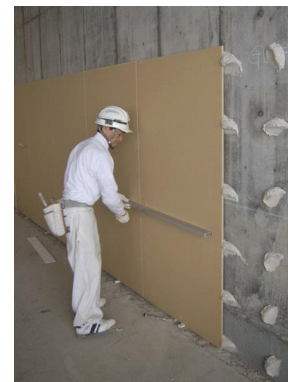
GLボンドによる施工はボンドも乾きにくい。

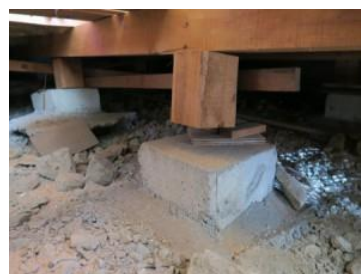
床下浸水によって泥（堆積物）の撤去を行った際に、布基礎などの場合には浸水前にあった土まで搬出してしまふことがあります。

乾燥後には、床下を確認し、建物周辺の地盤より床下の地盤が高くなるよう土を入れるなどの措置を講じてください。

また、床を支える床束が泥の撤去によって浮いてしまっている場合は、床束が浮いた状態とならないよう束の長さの調整等を行ったうえで、床材の補修をしてください。

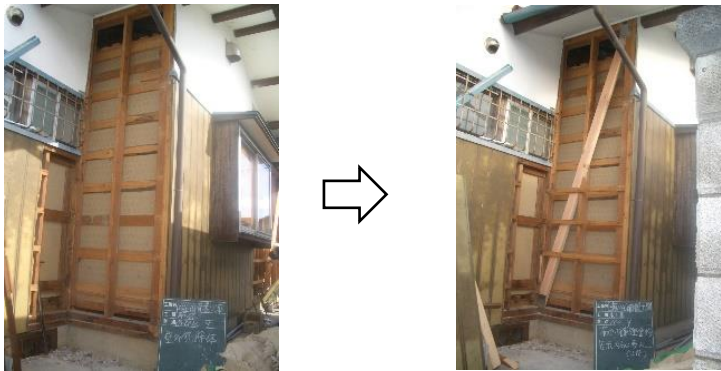
浸水被害で壁仕上げ材を撤去した場合に、復旧時に耐震性を向上させることも検討（写真は、復旧時に筋交いを入れることを想定したもの）

例えば、土塗り壁の場合は、耐力壁とされていて地震に抵抗する壁であったわけですが、次に示す断熱材の施工と併せて、筋交いを入れるなど、耐震性を確保した施工を行うことをお勧めします。具体的な検討方法は、「本格復旧に向けた方針の検討」の項に掲載しています。

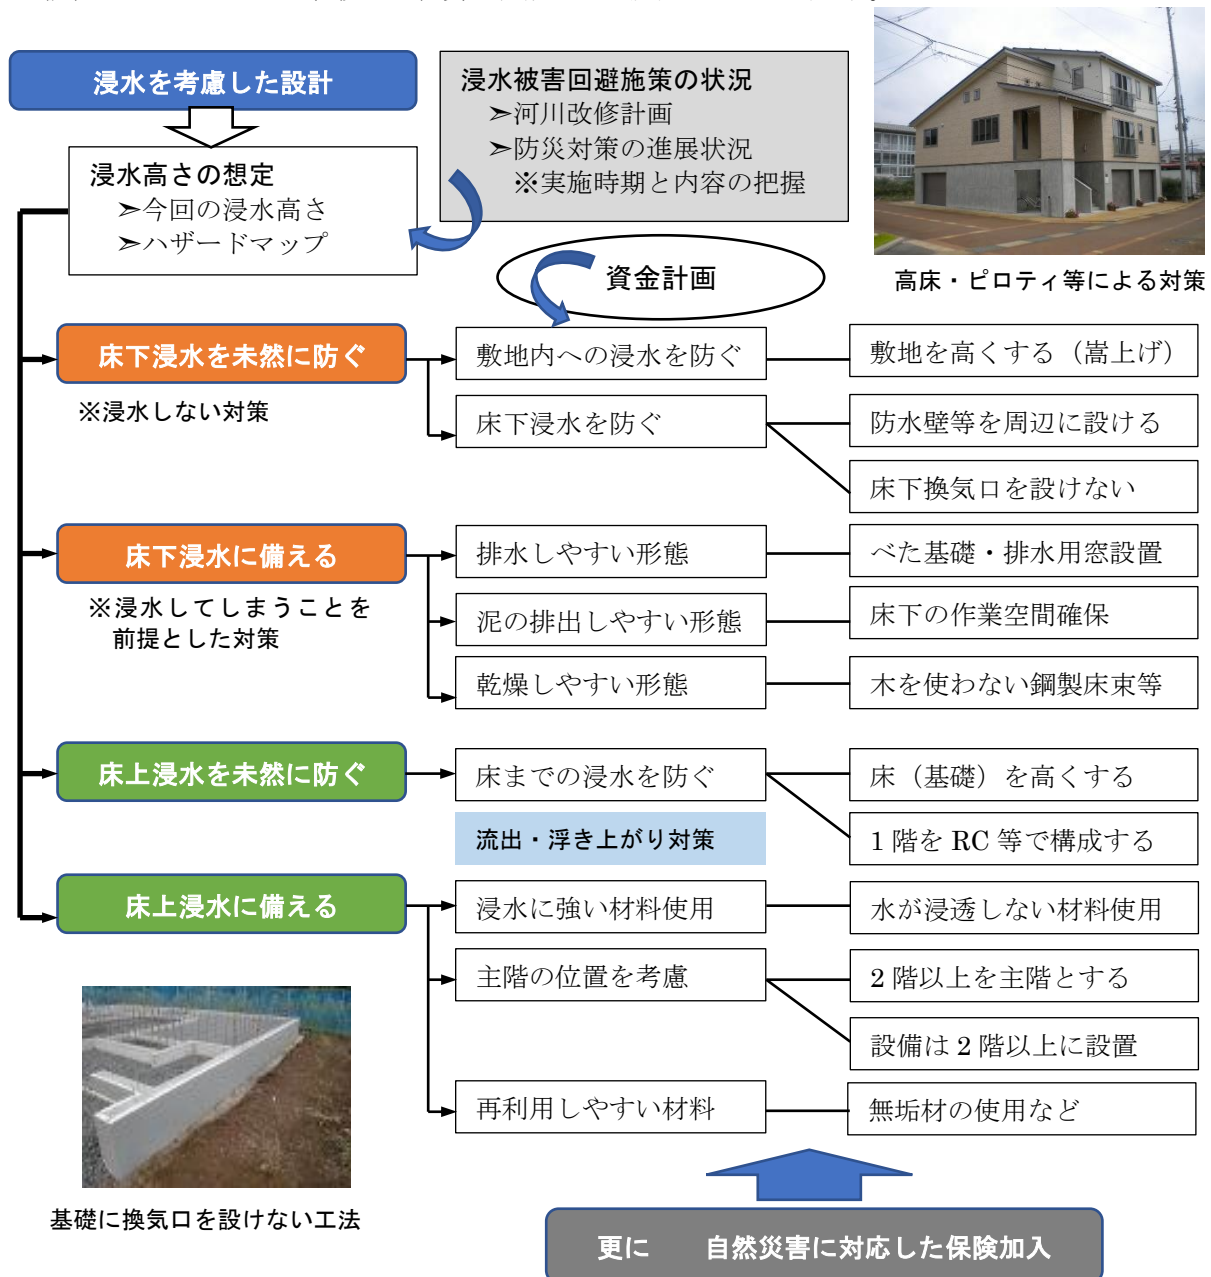
2 浸水を考慮した設計手法

設計手法とすれば、まずは建物内に浸水しなければよいのですが、浸水してしまったときに最小限の被害にとどめることや、復旧の経費を軽減させる設計手法も重要です。
